PRÉFET DE LA HAUTE-VIENNE

**Rapport d'inspection des installations classées du site de Montmassacrot à Bessines-sur-Gartempe - Stockage de résidus de traitement du minerai d'uranium - Inspection du 19 avril 2017**

Situation administrative du site	Site de Montmassacrot à Bessines-sur-Gartempe (87) ICPE : stockage de résidus de traitement de minerai (rubrique 1735) Exploitant : Société AREVA Mines Propriétaire du site : AREVA Mines
----------------------------------	---

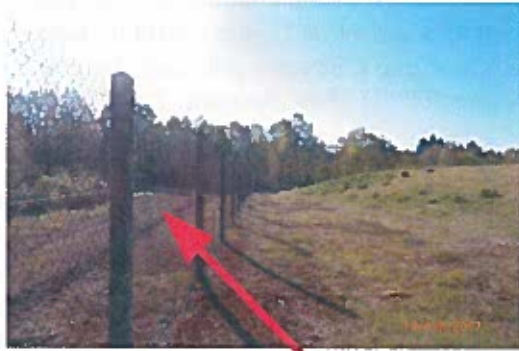
**Clôture de 2 mètres ceinturant le stockage de résidus de traitement**

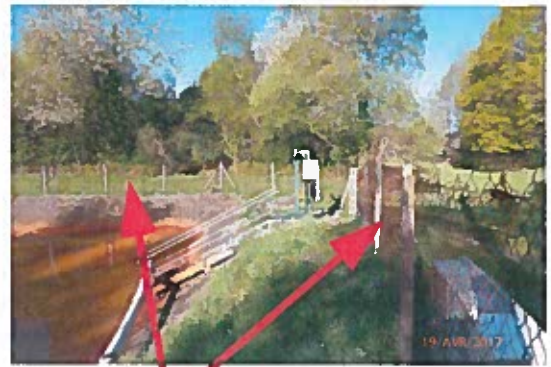
Le contrôle réalisé des clôtures a révélé leur bon état général. Toutefois, une anomalie a été constatée au niveau du bassin de collecte des eaux. La clôture, d'environ 1,5 m de haut, doit être rehaussée à 2 mètres en application de l'article 10 de l'arrêté ministériel du 23 juin 2015.

**Clôture d'1,50 mètres entourant le bassin de collecte des eaux**

Dans l'optique d'une actualisation de l'arrêté préfectoral du site, il est demandé à AREVA Mines de fournir un plan parcellaire définissant l'établissement et l'emprise des installations de stockage de résidus de traitement nécessitant d'être clôturé au titre de la législation des installations classées (art. 10 de l'AM 23/06/15).

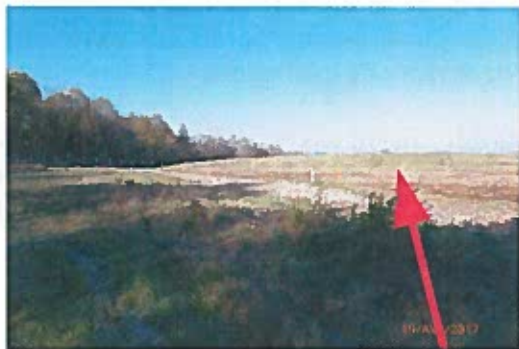
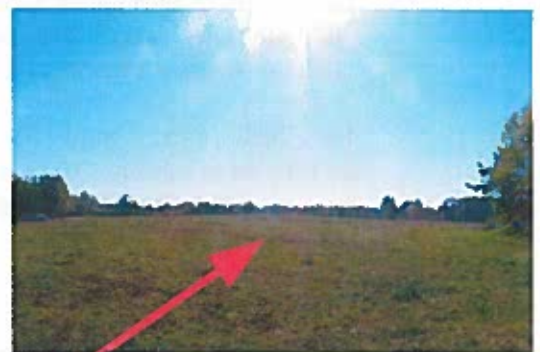
**Stockage de résidus de traitement**

Les travaux de réaménagement ont conduit à une végétalisation sur l'ensemble du site. AREVA Mines indique procéder à un débroussaillage annuel de la couverture du stockage de résidus de traitement. Lors de cet entretien, il est opéré un contrôle visuel de l'état de la couverture du stockage. AREVA Mines indique ne pas avoir constaté d'anomalie sur le terrain depuis l'effondrement survenu sur le sommet du stockage en octobre 2010.

Cet effondrement, d'un diamètre de l'ordre de 5 mètres et d'une profondeur de 4 mètres, localisé au centre du dôme de stockage de résidus, a été comblé et ne présente pas d'évolution particulière.

Cependant, comme le rappelle le rapport suite à l'expertise de la digue effectuée en 2015, il est demandé à AREVA Mines de surveiller l'évolution de l'affaissement survenu en 2010 ainsi que les éventuels points bas qui pourraient se former sur le stockage de résidus et ainsi faciliter l'infiltration des eaux de ruissellement. Si besoin, des travaux de comblement seront réalisés.

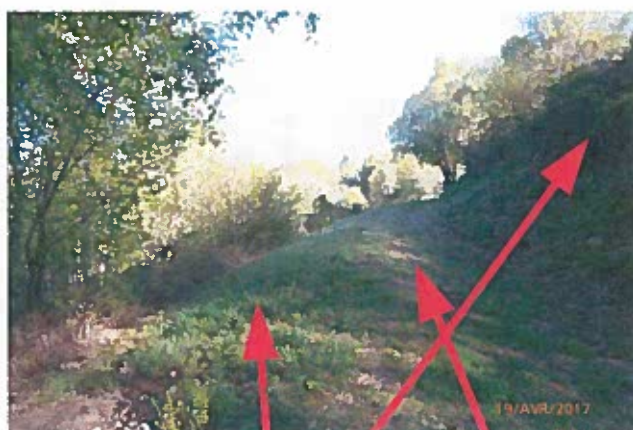
AREVA Mines indique procéder à un débroussaillage annuel de la digue. La risberme située aux deux tiers de la digue est bien entretenue. En revanche, la présence d'une végétation dense composée d'arbres et d'arbustes a été constatée sur la digue. Comme signalé dans le rapport d'expertise de 2015, il est nécessaire de contrôler cette végétation pour garantir la stabilité de la digue et sa surveillance (contrôles visuels). Il est demandé d'effectuer une action d'entretien sur la digue.

En application de l'article 7 de l'arrêté ministériel du 23/06/2015, il est demandé à AREVA Mines de formaliser les consignes d'exploitation sur les vérifications à effectuer et de définir les situations de dysfonctionnement ou d'anomalies (vol de clôtures, désordre minier, points bas pouvant faciliter l'infiltration des eaux de ruissellement, végétation abondante sur la digue...) ainsi que les mesures prises en cas d'anomalie constatée. Les consignes d'exploitation seront transmises à l'inspection des installations classées.

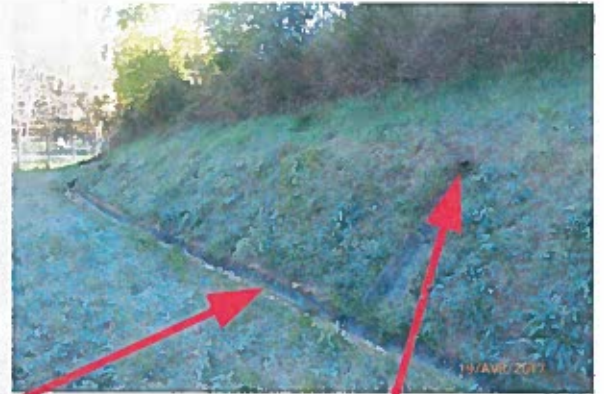
**Sortie d'un drain en pied de la digue**

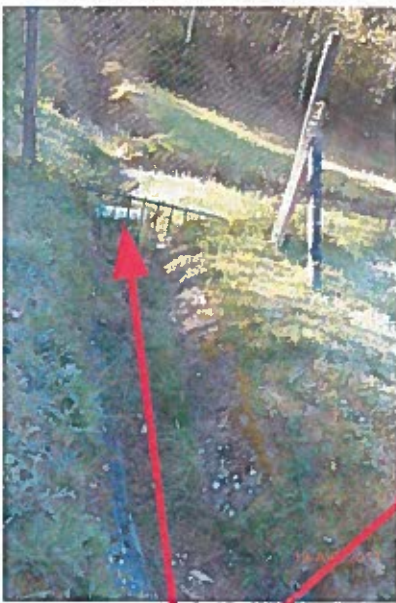
**Buse débouchant dans le bassin de collecte**

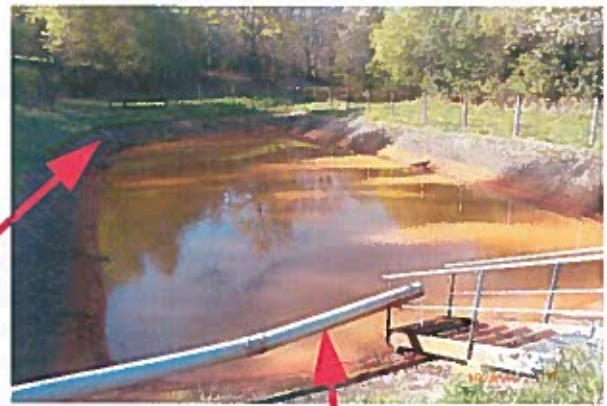
**Canalisation des eaux de surverse des TMS rejetées dans le bassin de collecte**

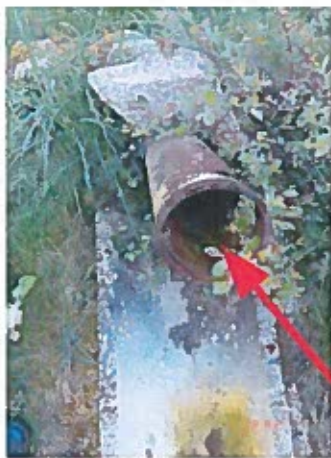
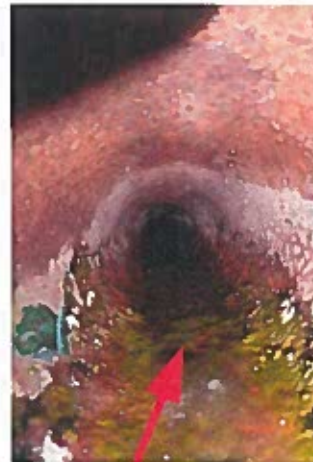
**Sortie des drains de la digue et intérieur d'un drain**

Le jour de l'inspection, les exutoires des drains étaient secs, à l'exclusion du drain ouest (goutte à goutte). Ils sont corrodés et des débris de végétaux sont présents à l'intérieur. Il est demandé à l'exploitant :

- de justifier si l'état de corrosion des drains ne limite pas leur fonction et le cas échéant de prévoir un plan visant à les remplacer,
- de les nettoyer autant que de besoin, comme préconisé également par l'étude relative à l'entretien de la digue.

Nettoyer les drains corrodés en leur sortie et justifier leur bon état ou fournir un plan visant à les remplacer	30/06/2018

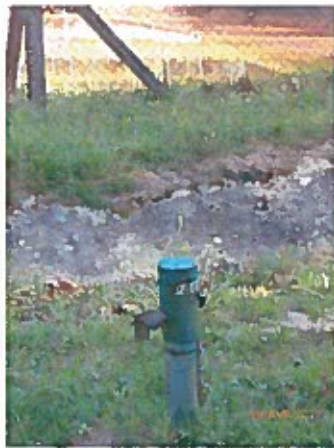
**PZ 29**

L'ensemble des résultats d'analyses est homogène d'une année sur l'autre. En revanche, on note un marquage des eaux souterraines en radium au droit du PZ 29, confirmé par l'étude hydrogéologique (cf point V du présent rapport).

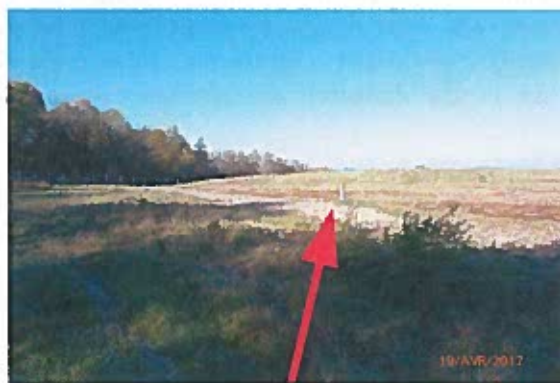
**PZ 66**

Le piézomètre PZ 66, situé au centre du stockage de résidus de traitement et servant au suivi de niveau, a été reforé au cours du 2<sup>ème</sup> trimestre 2009; un tube de diamètre inférieur a été posé à l'intérieur de l'ancien piézomètre. Depuis 2015, ce piézomètre n'est toutefois plus opérationnel.

L'inspection considère que le suivi sur ce piézomètre participe au suivi de l'éventuelle remontée de la nappe dans le stockage et donc d'une éventuelle montée en charge de la digue et qu'à ce titre le suivi doit être assuré. Par conséquent, elle demande, soit de remettre le PZ 66 en état, soit d'en forer un nouveau à proximité et de reboucher définitivement le PZ 66 selon les bonnes pratiques de rebouchage des piézomètres (cimentation).

Il est demandé à AREVA Mines de se mettre en conformité avec l'arrêté ministériel. La localisation des piézomètres nécessaires au suivi des eaux souterraines sera justifiée au regard de l'étude hydrogéologique du site (panache en aval du site et panache au niveau de l'ancienne descenderie) et présentée à la DREAL avant forage.

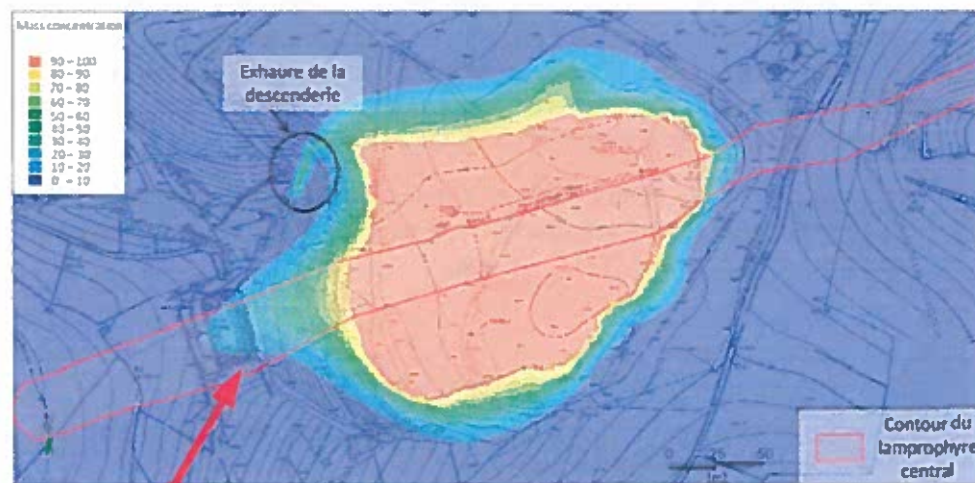
L'étude de modélisations hydrogéologiques 3D pour les sites de Bessines-sur-Gartempe et Montmassacrot a été fournie le 27 février 2012. Le modèle réalisé en 3D confirme la présence d'un panache de pollution corrélé aux observations de terrain (marquage du PZ29). La carte piézométrique établie montre que les flux rayonnent depuis le site de stockage, qui constitue un point haut, vers l'est et vers l'ouest, avant de s'écouler vers le nord.

Ce résultat montre que le panache semble actuellement limité au périmètre du site et que le thalweg situé à l'ouest du site constitue une barrière hydraulique "protégeant" le hameau de Montmassacrot.

Les simulations de transport de masse de l'étude 3D indiquent qu'après 20 ans, le panache de pollution s'étendrait au maximum à 200 m du stockage. L'inspection considère, au vu des études hydrologiques, que le suivi actuel des eaux souterraines via le PZ 29 est insuffisant pour apprécier l'évolution du panache dans le temps et son impact, et pour identifier des modes dégradés tels que ceux décrits dans l'étude hydrogéologique de 2012 (effondrement de l'ancienne descendrière avec dégradation du drainage ou effondrement de la dalle béton séparant le stockage des TMS). Par ailleurs, l'arrêté ministériel du 23/06/2015 impose une surveillance des eaux souterraines à l'aide d'au moins trois piézomètres.

Il est demandé à AREVA Mines de se mettre en conformité avec l'arrêté ministériel et de renforcer le suivi des eaux souterraines en complétant le réseau de piézomètres avec, au minima, un piézomètre en amont et deux piézomètres en aval (dans l'axe du panache, plus un à proximité de la
