PRÉFET DE LA HAUTE-VIENNE

**Rapport d'inspection des installations classées du site de Montmassacrot à Bessines-sur-Gartempe - Stockage de résidus de traitement du minerai d'uranium - Inspection du 19 avril 2017**

Situation administrative du site	Site de Montmassacrot à Bessines-sur-Gartempe (87) ICPE : stockage de résidus de traitement de minerai (rubrique 1735) Exploitant : Société AREVA Mines Propriétaire du site : AREVA Mines
----------------------------------	---

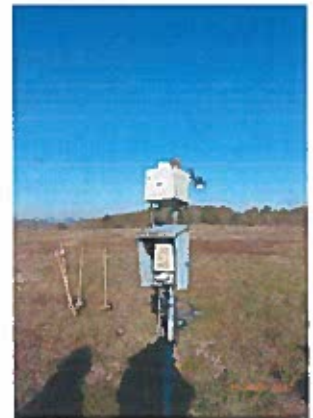
La couverture mise en place sur le stockage de résidus de traitement a été décrite dans le dossier initial de réaménagement du site. Elle consiste en une épaisseur de 1,5 à 6 mètres de stériles compactés, recouverts de 20 cm de terre végétale. Les compléments fournis en 1995 par COGEMA confirment les flux moyens d'émanation de radon mesurés en 1991 sur le stockage de résidus et dans l'environnement proche du site.
